# **Braunkohlenplan Garzweiler II für das aufgrund des vereinbarten Kohleausstiegs geänderte Tagebauvorhaben Garzweiler II einschließlich der im Bereich Frimmersdorf erfolgten Anpassungen**

## **Kartierung nährstoffarmer Vegetationseinheiten**

**Stand: 09.08.2024**

**Erstellt im Auftrag:  
RWE Power AG**

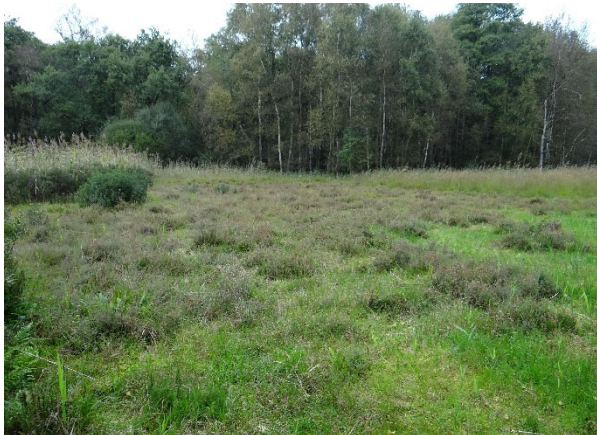
Abb. 3: Glockenheide-Feuchtheide

Östlich Floomsmühle befindet sich auf Viersener Gebiet ein Komplex aus Gagelgebüsch, Feuchtheide (Abb. 3, 6) und auf abgeschobenen Flächen mit Vorkommen des Lungenenzians (Abb. 4). In den Randbereichen droht das Gelände allerdings von Schilf überwachsen zu werden.

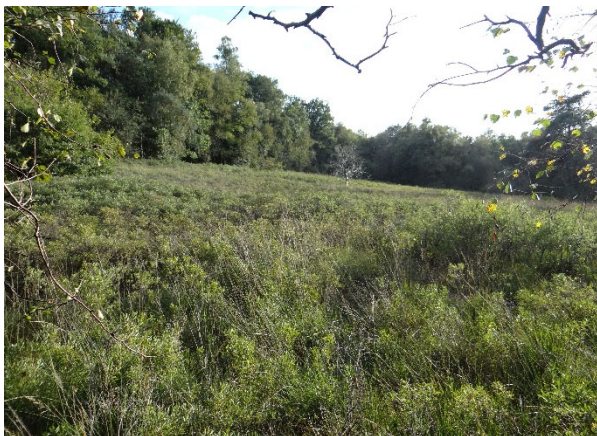
Abb. 5: Gagelhangmoor

Östlich des Glabbacher Bruchs (Flur „Hinter Haasenpesch“) existiert ein Gagelhangmoor in guter Ausprägung (Abb. 5.) Südlich des Hinsbecker Bruchs finden sich entlang der Renne ausgedehnte torfmoosreiche Bruchwälder, z. B. mit *Sphagnum palustre* und *Sphagnum capillifolium*.

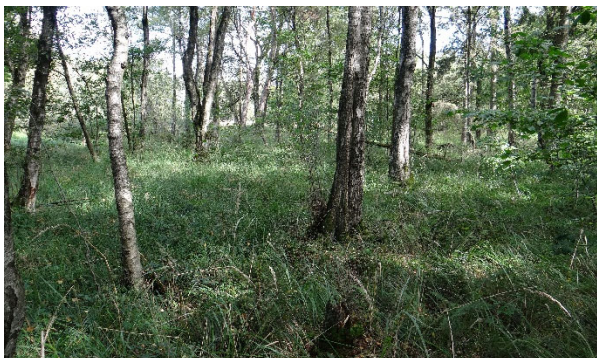
Abb. 7: Birkenbruch mit Pfeifengras und Torfmoos

Die nährstoffarmen Vegetationseinheiten, die 2023 festgestellt wurden, setzen sich v. a. aus Birken-Bruchwald, nährstoffarmen Erlenbruchwäldern, Faulbaumgebüsch und Gagelstrauch-Gebüsch zusammen (s. Abb. 7 und Abb. 8). Stellenweise sind die Bruchwälder schilfreich, z.B. an der Römerbeek und an der Flooksmühle (Schürkesbach und Nette). Eine östlich gelegene Fläche am Weyersbach in Nähe der L 39 gelegen weist einen verlandeten Teich mit Schilf-Gagelbestand und einen angrenzenden nassen und torfmoosreichen Bruchwaldkomplex auf.

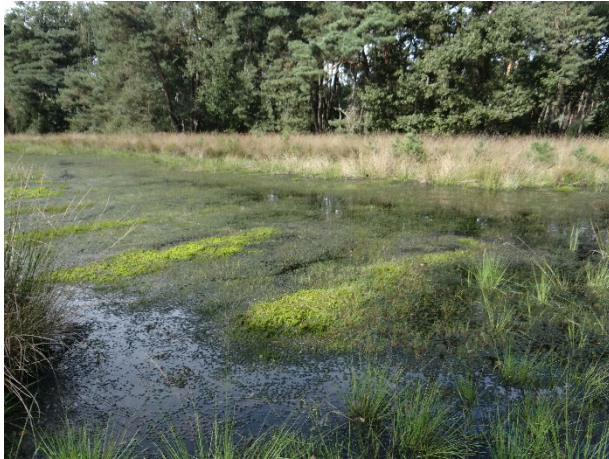
**Abb. 9: Langes Venn**

Das Lange Venn ist ein langstrecktes Stillgewässer/Übergangsmoor, das zahlreiche gefährdete Pflanzen aufweist und dessen Vegetation z. T. der *Sphagnum cuspidatum-Eriophorum angustifolium*-Gesellschaft, dem *Sphagno-Utricularietum minoris* und dem *Rhynchosporietum albae* zugeordnet werden kann. Angrenzend befindet sich ein Pfeifengras-Dominanz-Bestand mit Torfmoosen. Das Lange Venn war 2023 in einem deutlich besseren Zustand, da deutlich nasser, als in der letzten Erfassung 2018/19 dargestellt (Abb. 9). Teilweise waren angrenzende Gehölze entfernt, im Wesentlichen dürften aber die ergiebigen Niederschläge in 2023 ausschlaggebend für den guten Zustand sein.

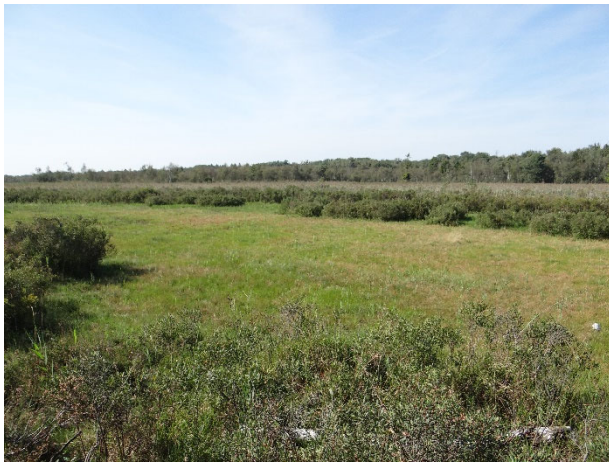
Abb. 13: Gagelgebüsch

Die nährstoffarmen Vegetationseinheiten sind im Elmper Schwalmbruch sehr großflächig ausgebildet. Diese, auch im Jahr 2023 bestätigten nährstoffarmen Feuchtgebiete setzen sich v. a. aus Birken-Moorwald, Birken-Bruchwald, nährstoffarmen Erlenbruchwäldern, Faulbaum-Grauweidengebüsch, Glockenheide-Feuchtheide und Gagelstrauch-Gebüsch zusammen. Zu den gefährdeten Pflanzenarten in den Untersuchungsflächen gehören z. B. Mittlerer Sonnentau (*Drosera intermedia*, RL 3S NRW) und Gagelstrauch (*Myrica gale*, RL 3S NRW). Die Gagelgebüsche im Elmpter Schwalmbruch sind die größten und bestausgeprägtesten im Untersuchungsgebiet (s. Abb. 13).

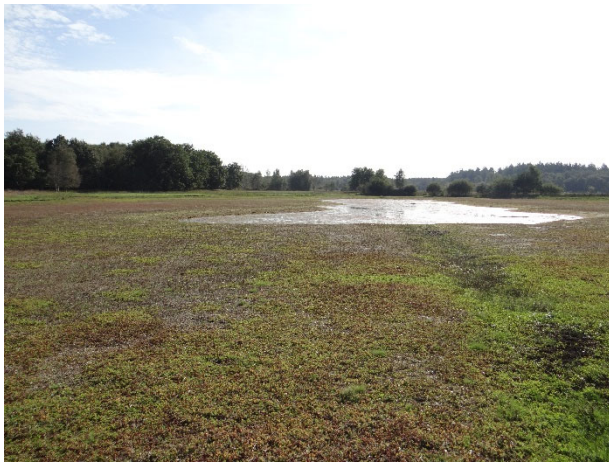
Abb. 21: trockengefallener Heideweiher mit breiter Uferzone

Bei den 2023 festgestellten Änderungen im Wasserhaushalt überlagern sich unterschiedliche ursächliche Faktoren. Zu nennen sind neben anthropogenen Grundwasserstandsänderungen trockenere und wärmere Sommer, die z. B. zu Austrocknungen von Gräben, Blänken und Moorwald (mit Torfmoosbeständen) führen, Meliorationsmaßnahmen auf landwirtschaftlichen Nutzflächen (Drainagesysteme/Entwässerungsgräben) sowie Bewässerungsmaßnahmen, z. B. Grundwasserentnahmen zur Bewässerung/Feldberegnung von Maisäckern.

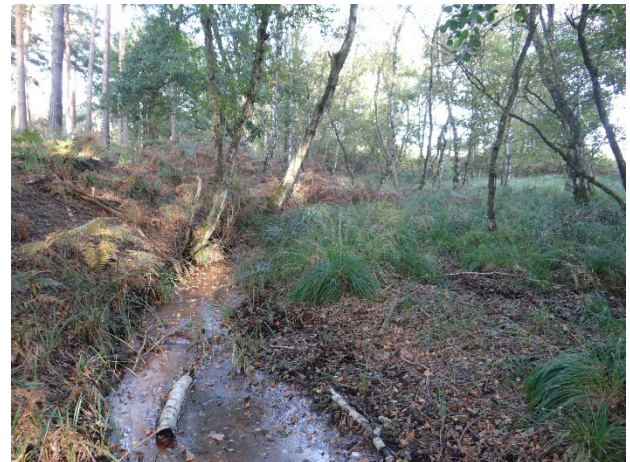
Abb. 22: Boschbeek (Landesgrenze)

Generell treten v. a. im Westteil des NSG Abtrocknungen wie trocken gefallene Gräben und verkleinerte Stillgewässerflächen (Abb. 21) auf. Auch der Boschbeek führt hier nur wenig Wasser und fließt kaum (Abb. 22). In der Vergangenheit zeigten sich mehrfach deutliche Schwankungen im Kompartiment Lüsekamp/Boschbeek. So waren 2004 die Grundwasserstände zu hoch, während 2012 trockene Vegetationsverhältnisse festgestellt wurden (MUNLV 2005, MKULNV 2013).

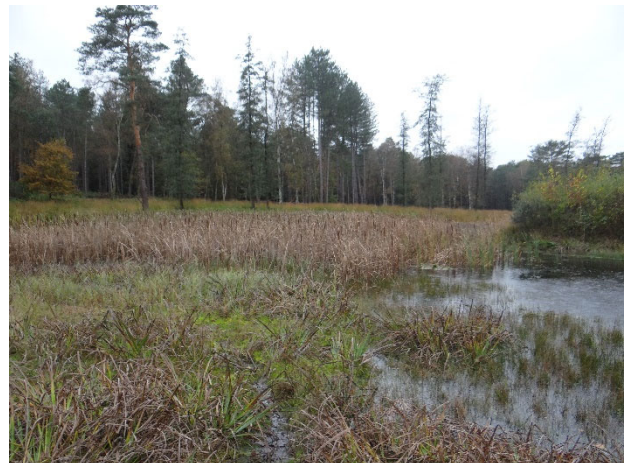
Abb. 24: Scherpenseelweiher

Die Uferbereiche am Scherpenseelweiher sind kürzlich von Gehölzen weitgehend freigestellt worden und weisen großflächige Torfmoosbestände auf (Zustand 2023). Großflächig ist weiterhin Schmalblättriger Rohrkolben (*Typha angustifolia*) vorhanden. Das Ufer ist torfmoosreich und zeigt somit erste Vermoorungserscheinungen. Südlich des Lindenhofes befindet sich ein kleinerer Heideweier mit dichten Torfmoos-Schwingrasen, Flatterbinsen- und Schnabelseggen-Beständen. Das Sumpf-Blutauge (*Potentilla palustris*) ist am Ufer stark verbreitet. In 2023 konnte gegenüber der vorigen Kartierung eine Verbesserung festgestellt werden.

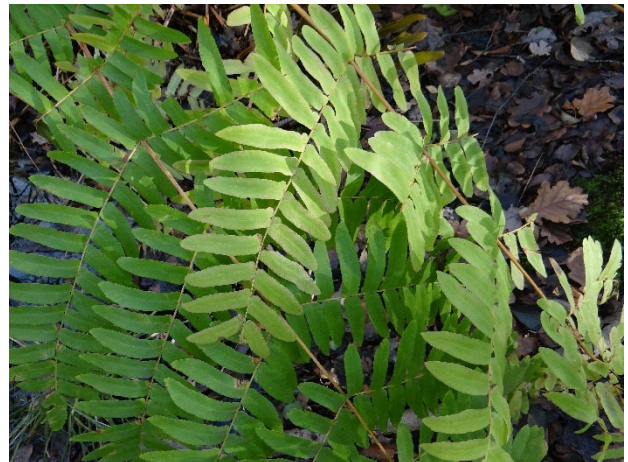
Abb. 26: Königsfarn (*Osmunda regalis*) Nähe Molzmühle

Hervorzuheben ist das Vorkommen des Königsfarns (*Osmunda regalis*, RL 3 NRW) als atlantisches Florenelement, s. Abb. 26.

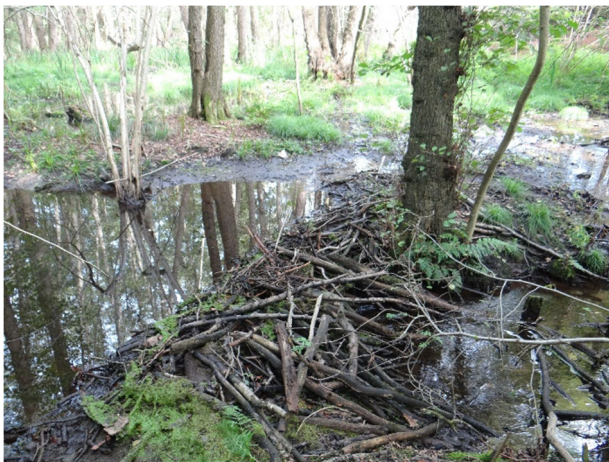
**Abb. 27: Biberdamm am Knippertzbach**

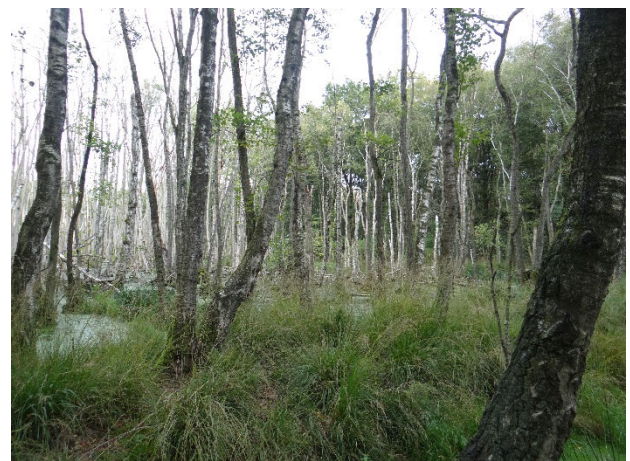
**Abb. 30: Überstauter Birkenwald S Kreitzweiher**

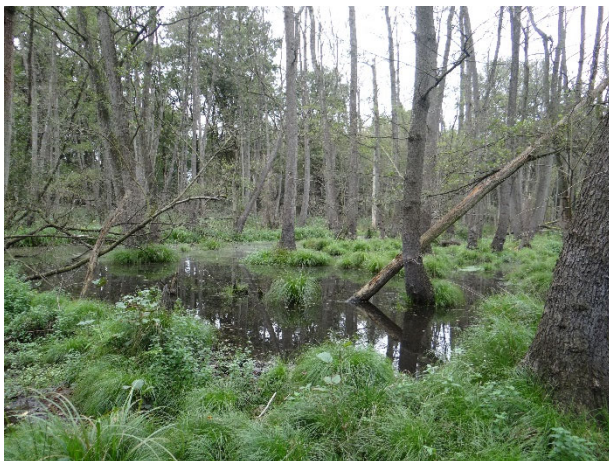
Abb. 31: Hellbachaufstau

Laut AG Feuchtbiotope/Nul (2020) werden überhöhte Grundwasserstände am Hellbach erwähnt. Die Vernässungen bei Leloh am Hellbach werden durch die Aktivitäten des Bibers noch deutlich verstärkt (s. Abb. 32). Die Mühlenbachaue liegt im Bereich der regelartig angeordneten Infiltrationsanlagen. Zu hohe Grundwasserstände zeigen sich auch am oberen Mühlenbach. Hier wurden in 2021 erste Infiltrationsanlagen gedrosselt (MUNV 2022). Auch 2022 lagen die Grundwasserstände am Mühlenbach zu hoch (MUNV 2023). Dies betrifft insbesondere den Oberlauf. Ursache ist die Nähe zu den Infiltrationsanlagen. Zusätzlich treten an mehreren Stellen zoogene Überstauungen durch den Biber auf.

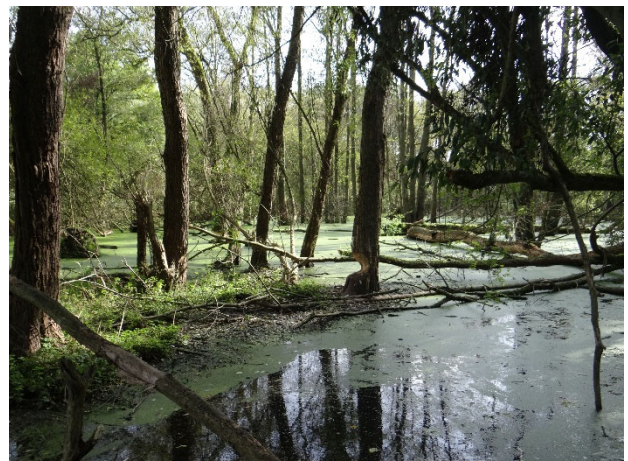
Abb. 32: Überstauter Hellbachbereich bei Leloh

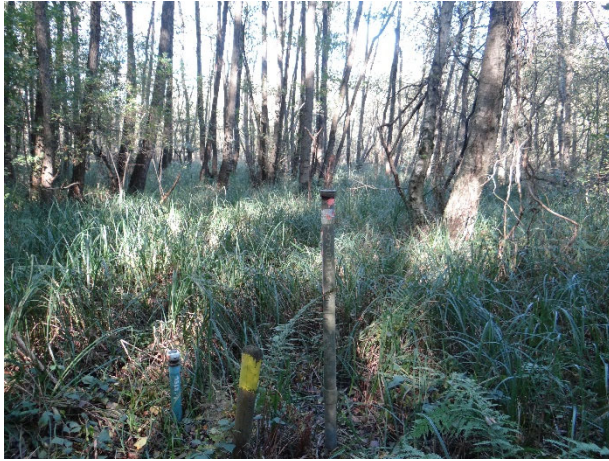
Abb. 33: Pegel am Mühlenbach

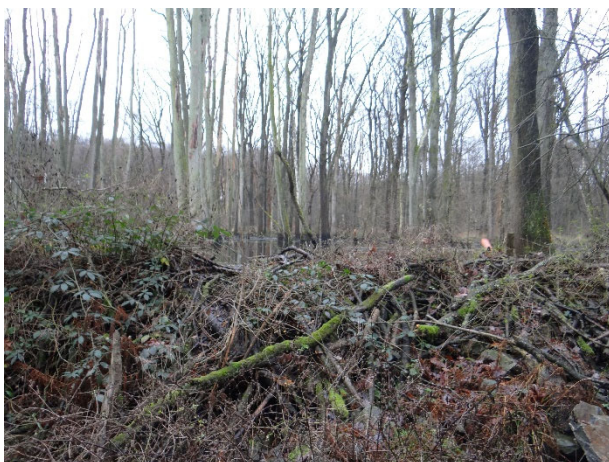
**Abb. 35: Biberdamm am Schaagbach**
