Bericht des ehrenamtlichen Behindertenbeauftragten

Andreas Ullmann

Ehrenamtlicher Behindertenbeauftragter

Stand 31.12.2022

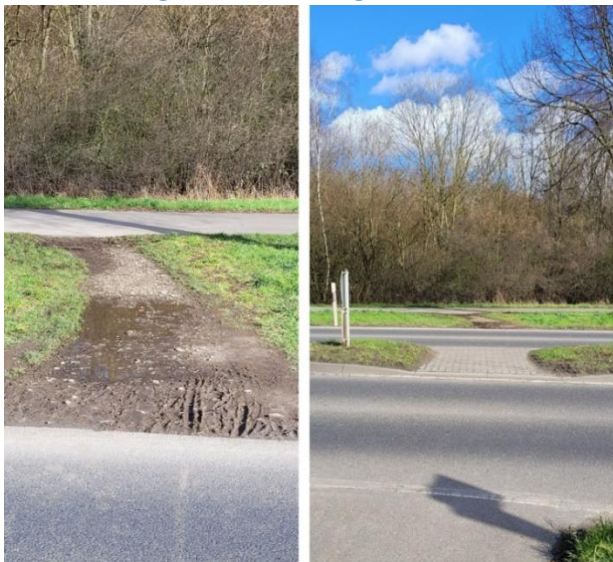
2. Querung Sachsenring/Düsseldorfer Str.

Die Querung an der Düsseldorfer Str. ist auf der Seite Sachsenring asphaltiert. Leider ist auf der anderen Seite nur ein Trampelpfad. Für Menschen mit Handicap schwer (bei schlechtem Wetter noch schlechter) nutzbar. Es wurde um eine Asphaltierung gebeten.

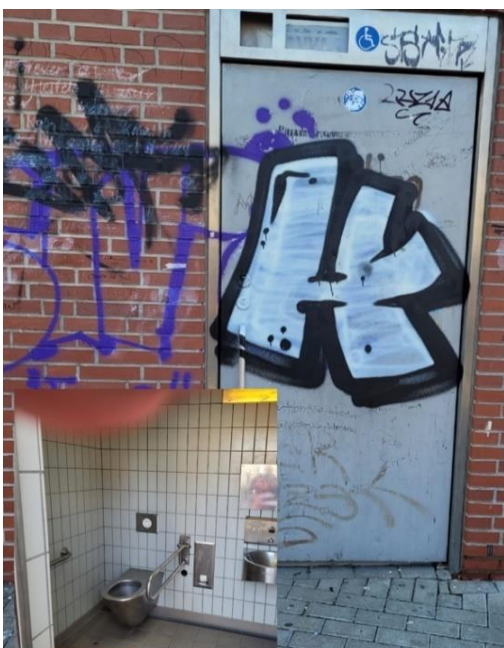
3. Behindertentoilette Busbahnhof Schulgebiet

Die Anlage ist schon - zumindest von der Optik - in die Jahre gekommen. In der Toilette geht nur eine Lampe, mit geringer Leuchtkraft. Die andere Lampe (hinter meinem Finger vor der Linse) ist defekt. Die Tür verfügt über keinen automatischen Öffnungsmechanismus. Sie geht sehr schwer auf. Für einen Rollstuhlfahrer wird es schwierig, sie zu öffnen. Eine Notruffunktion ist (zumindest habe ich keine gesehen) nicht vorhanden.

Auch die Außenbeleuchtung (Auffindbarkeit bei Dunkelheit) scheint defekt zu sein.

Diese Anlage sollte für eine Neugestaltung in der Zukunft in die Planung einbezogen werden. Die Beleuchtungsproblematik kann man ja ohne großen Aufwand lösen.

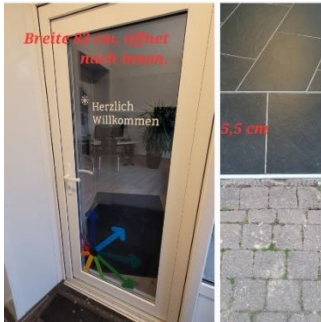
5. City Büro Erkelenz

Das neue City Büro ist leider in keiner Art und Weise zugänglich für Menschen mit Handicap. Bei der Anmietung wurden anscheinend die Bedürfnisse dieser Personen nicht mit einbezogen. Da der Mietzeitraum mit Sicherheit fest vereinbart wurde, sollten bei einer neuen Anmietung (nach Ablauf der vereinbarten Mietzeit) die Anforderungen für Behinderte berücksichtigt werden.

Schon allein die Kante von 5,5 cm vor dem Eingangsbereich ist für einen Rollstuhlfahrer, aber auch Nutzer eines Rollators, nicht allein zu bewältigen. Der Zugang zum Büro ist dann bei Rollstuhlfahrern, wegen dem fehlenden Bewegungsraum und einer Durchgangsbreite von 83 cm der Tür, ebenfalls ausgesprochen schwierig. Hinzu kommt auch noch die Türschwelle in der Eingangstür.

Auch ist eine Eingangstür, die gleichzeitig als Fluchtweg genutzt wird, generell nicht geeignet, wenn diese sich nach innen (also gegen die Fluchtrichtung) öffnen lässt. Bei Altobjekten ist dies leider nicht immer alles umsetzbar. Bei Neuanmietungen sollte aber alles unternommen werden, damit Räumlichkeiten genutzt werden, die für alle Bürgerinnen und Bürger zugänglich sind.

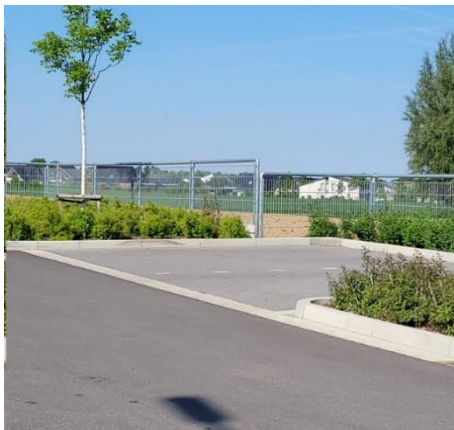
6. Behindertenparkplatz Sportplatz Keyenberg (neu)

Am Sportplatz Keyenberg (neu) wurden die Behindertenparkplätze zwar angelegt (gehe davon aus, dass diese beiden Plätze auf dem Foto vorgesehen sind - Abmessung passen). Eine Markierung ist aber nicht vorgenommen worden.

Die Bodenmarkierung ist aus meiner Sicht nicht notwendig. Kostenaufwand für Anbringung nicht sinnvoll. Wichtig wäre aber die Anbringung von einem Schilderpfosten mit dem entsprechenden Schild. Das Schild sollte auf beiden Seiten vom Pfosten angebracht

werden, damit man die Behindertenparkplätze bei der Anfahrt von der Straße aus schon sehen kann.

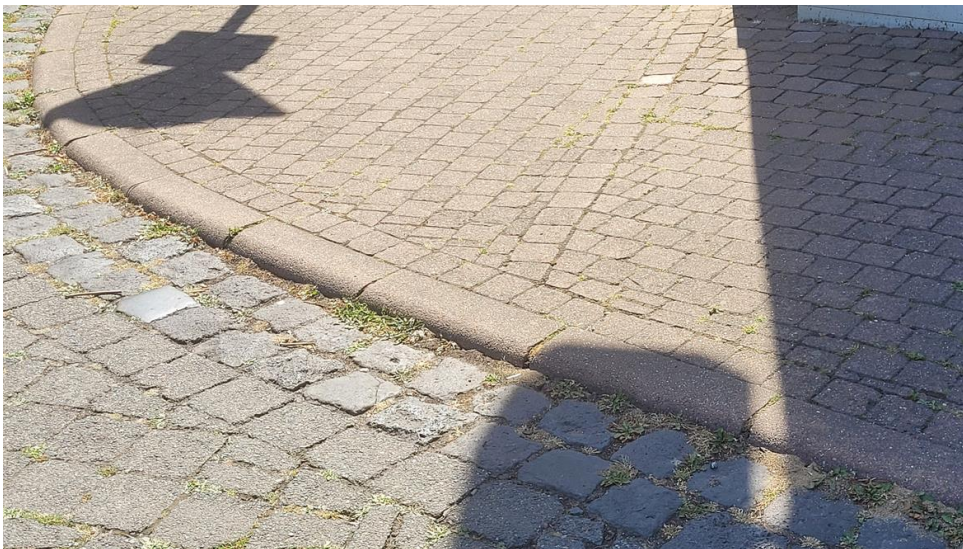
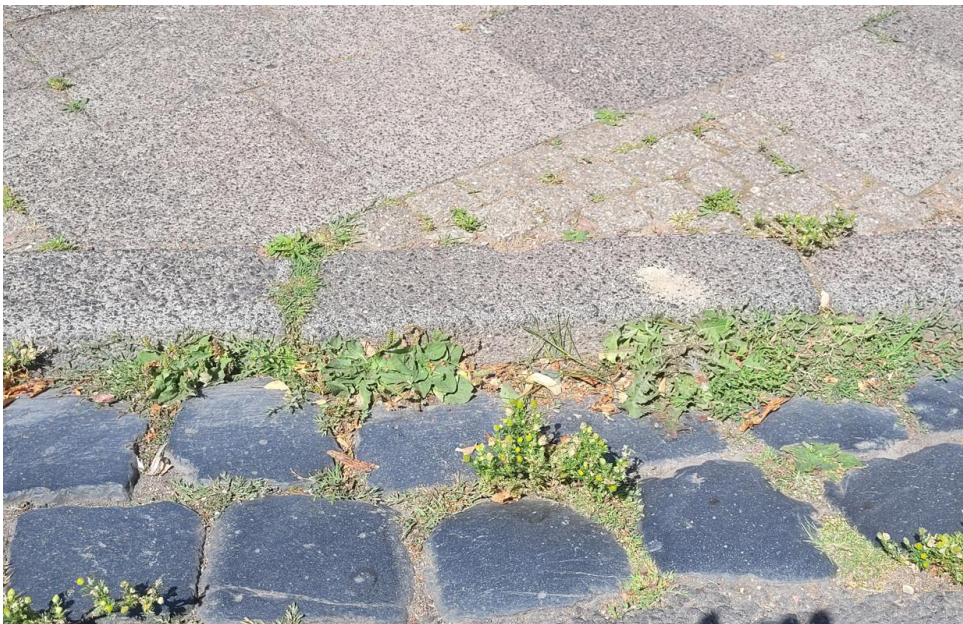
1. In diesem Bereich ist keine Herrichtung im Sinne der DIN mit taktilen Elementen etc. vorgesehen. Laut Plan ist der Bordstein abgesenkt. Dies ist aber nicht als barrierefrei zu bezeichnen. Siehe Fotos. Ich empfehle, diesen Bereich auch gleich sachgerecht beim Umbau mit einzubeziehen.

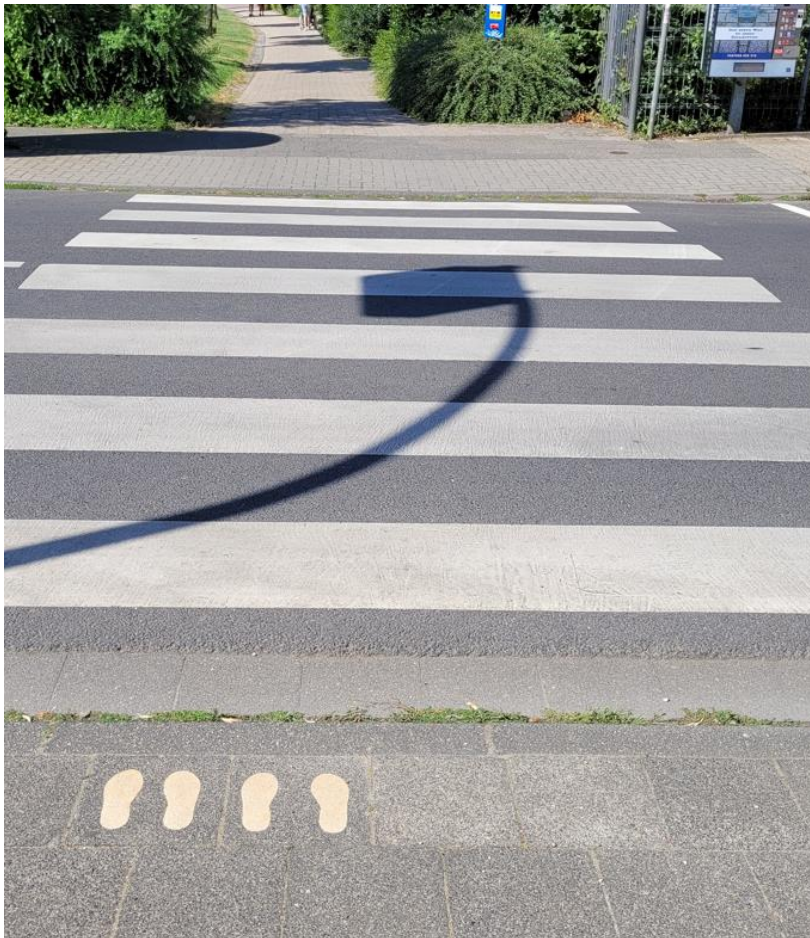
2. Es handelt sich um einen gesicherten Querungsbereich mit Rad-/Gehweg. Bei der Ausführung die Vorgaben Leitfaden Barrierefreiheit beachten.

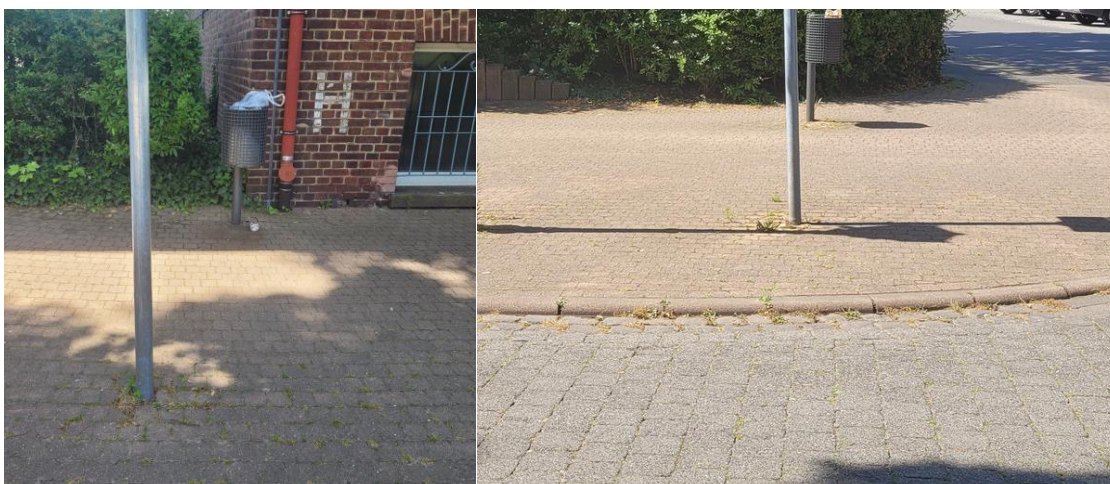
3. An dieser Stelle ist die Ausstattung mit taktilen Elementen etc. gem. DIN geplant. Der Mülleimer und die Verkehrsschilder sind im Plan nicht enthalten. Ggf. Umsetzung erforderlich, wenn diese bei den Leitlinien bzw. Übergängen nicht die erforderlichen Bewegungsflächen ermöglichen.

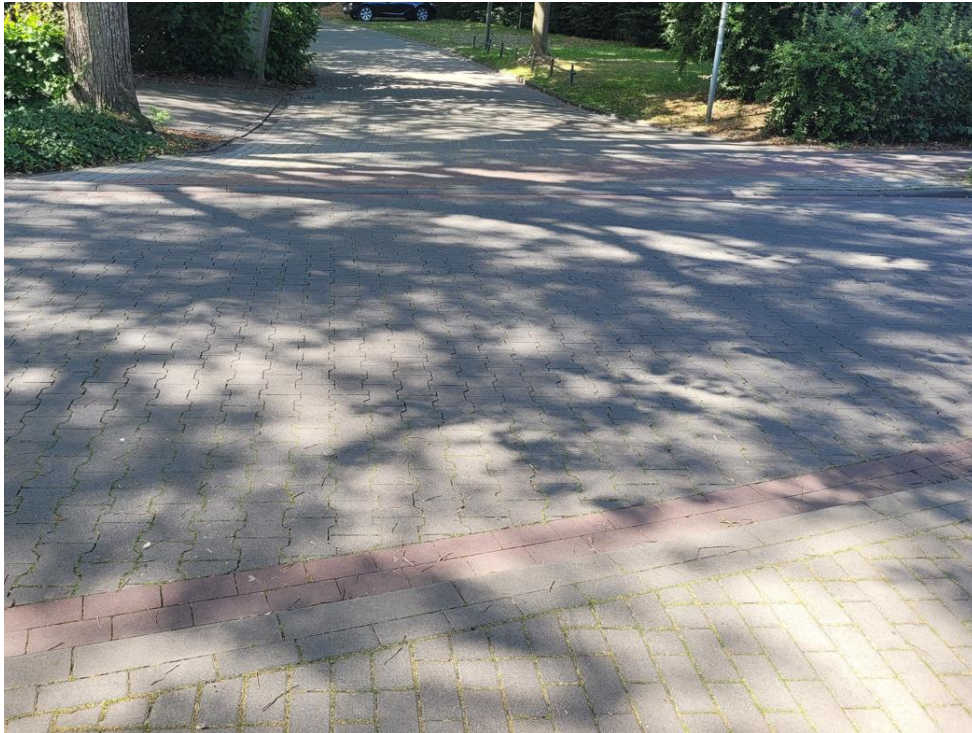
4. Die Wegeführung in die von-Reumont-Str. (Nummer 2 auf Plan) wird nach DIN-Barrierfreiheit vorgenommen. Am Ende dann aber kein Übergang geplant. Auch an dieser Stelle sollte die Ausstattung gem. DIN mit taktilen Elementen etc. erfolgen.

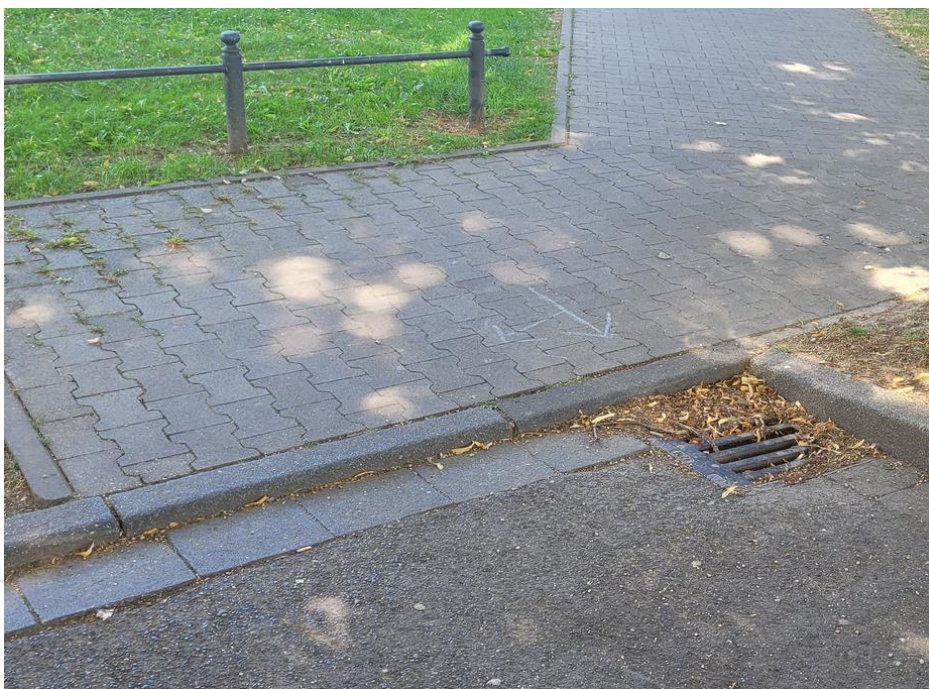
5. Diese Stelle sollte mit einer Nullabsenkung des Bordsteins ausgestattet werden.

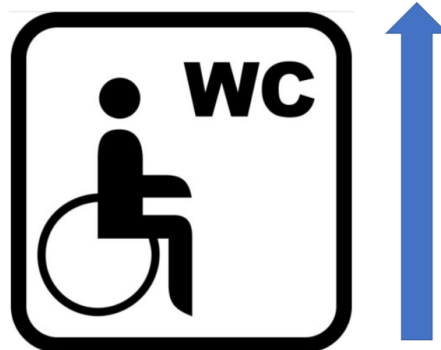
Ich bin von einer betroffenen Person auf die Problematik hingewiesen worden. Er hatte nur die Behindertentoilette im Haus Nummer 9 (siehe unten) gefunden. Diese Toilette ist mit einem Rollstuhl aber nicht nutzbar. Leider hatte man vor Ort ihn nicht auf die Toilette im Herrenhaus (Haus Nummer 2) verwiesen (aus Unkenntnis). Beide Toilettenzugänge rot markiert.

Ich habe mir die Lage vor Ort am 3.10.2022 mit Herrn Bürgers (Veranstalter Bauernmarkt) angesehen. Die einhellige Auffassung war: Auffindbarkeit ist sehr schwierig - besonders wenn es mal eilt.

Leider ist auf dem Gelände keinerlei Hinweis auf eine Behindertentoilette. Ich empfehle daher, an dem Schildermast (Foto) ein Schild, in Anlehnung an das Muster, anzubringen. Auch im Herrenhaus ist die Toilette dann nicht sofort auffindbar. Auch dort sollte eine Ausschilderung von der Eingangstür (Seite Klostercafe) erfolgen. Ebenfalls ist an der Toilette selbst keine Schild Behinderten-WC angebracht.
