**ERK
EL
ENZ**

Bericht des ehrenamtlichen Behindertenbeauftragten

Andreas Ullmann

Stand 31.12.2023

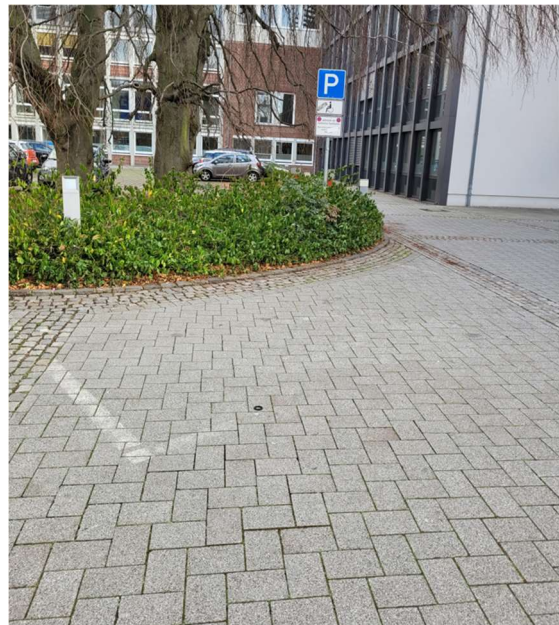
1. Neumarkierung Behindertenparkplatz Rathaus

Der Behindertenparkplatz (Bodenmarkierung) hinter dem Rathaus ist nicht mehr erkennbar. Vom Schild allein kann man nicht ableiten, wo sich der Parkplatz exakt befindet. Ich bitte daher, die Bodenmarkierung zu erneuern.

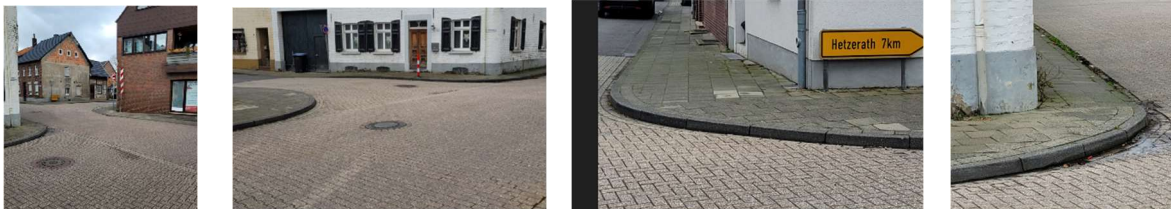
3. Kreuzung Schwanenberg

Die Kreuzung in Schwanenberg (siehe Fotos) ist auf der einen Seite mit abgeflachten Bordsteinen versehen. Dort ist der Übergang auch für Menschen mit Handicap möglich.

Aus Richtung Lentholt sind aber auf beiden Seiten noch hohe Bordsteine vorhanden. Dieser Übergang im Kreuzungsbereich wird aber von vielen Personen genutzt. Es handelt sich um den Weg Richtung Friedhof, beider Kirchen und auch zur Schule. Eine Nutzung auf der Seite an der Gaststätte in Schwanenberg vorbei in Richtung Schule ist nicht möglich, da sich dort der Gehweg sehr stark verengt. Die Breite reicht dort max. für einen einzelnen Fußgänger aus.

Auf dem Marktplatz beim Bäcker auch eine Nutzerin eines Rollators getroffen. Sie hat berichtet, dass es für sie ausgesprochen schwer ist, mit dem Rollator die Straße dort zu queren. Rollstuhl- und Kinderwagennutzer stehen auch vor großen Problemen.

Es ist daher sinnvoll, auch die hohen Bordsteine auf der einen Seite der Straße auf das Niveau der anderen Straßenseite anzupassen.

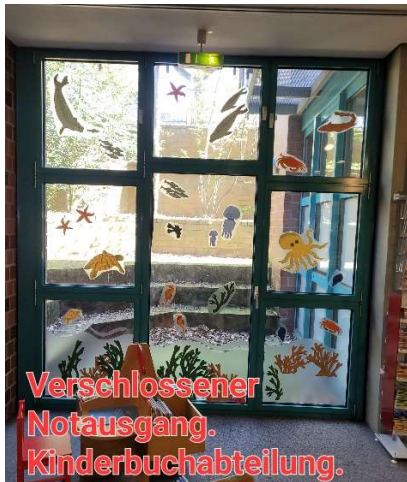
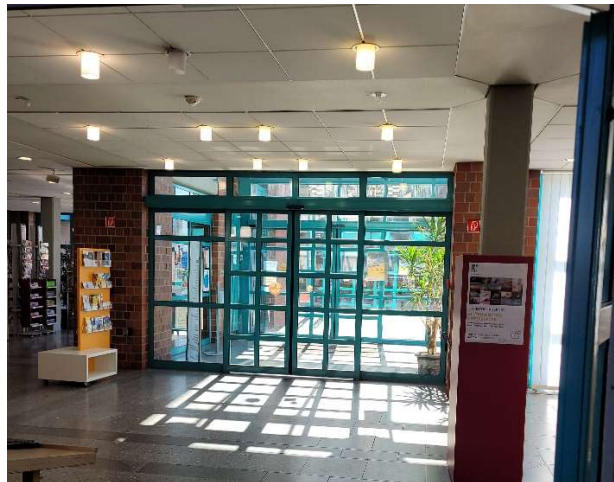
5. Stadtbücherei Erkelenz

Im Tiefgeschoss befindet sich die Behindertentoilette und auch der Bereich für Kinder. An der Notausgangstür ist kein Panikschloss angebracht. Ein abschließbarer Türgriff ist vorhanden. Die Tür war abgeschlossen und konnte nicht geöffnet werden.

Im Brandfall darf der Fahrstuhl nicht genutzt werden. Somit ist - bei einer abgeschlossenen Tür - keinerlei Fluchtweg für Rollstuhlfahrer/Kinderwagen vorhanden. Wenn das Treppenhaus verraucht ist, sind alle Personen, die sich dort aufhalten, ohne Fluchtmöglichkeit.

Der Haupteingang, der ja auch als Fluchtweg im Erdgeschoss genutzt werden kann, verfügt über keinerlei Fluchtwegemarkierung.

Hinweise auf die Richtung des Fluchtweges (Pfeile etc.) sind im Flur und im ganzen Objekt nicht vorhanden. Dies ist - ohne großen Kostenaufwand - mit selbstleuchtenden Hinweisschildern möglich.

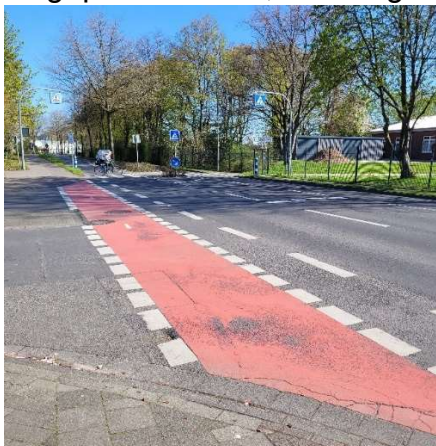
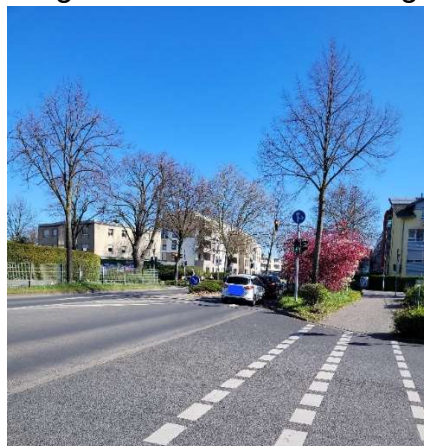
6. Vorschlag zum Umbau stark frequentierter Bereiche

Beide Bereiche finden sich in den Hauptverkehrsströmen der Schüler*innen zu den Schulen und auch für das Schwimmbad. Beide Bereiche sind nicht barrierefrei (taktile Elemente etc.). ausgestattet. Wenn in der Zukunft Gelder für Umbaumaßnahmen eingeplant werden, ist es - gerade aufgrund der hohen Nutzung - sinnvoll, diese in

beiden Bereichen

vorrangig einzuplanen.

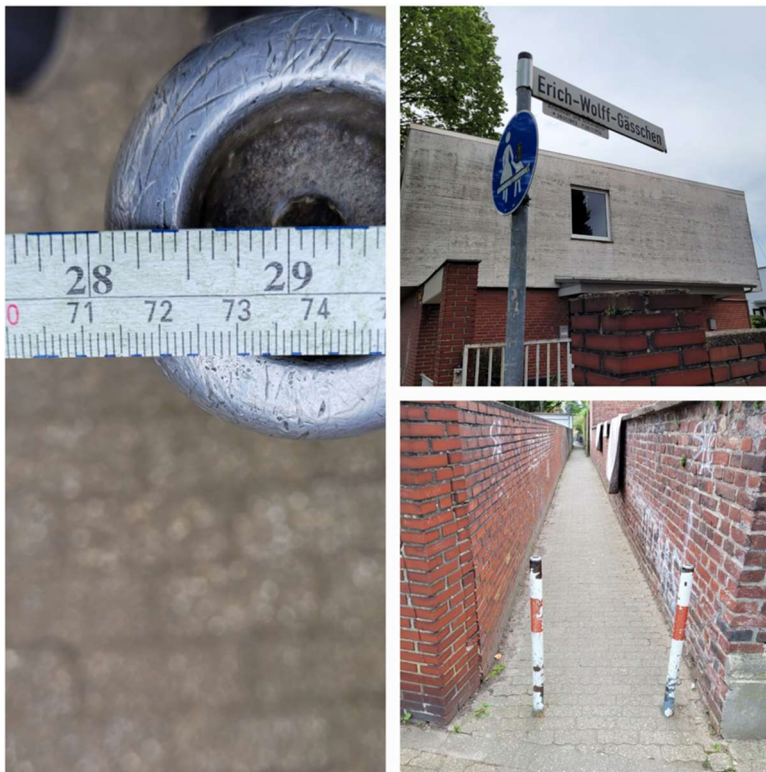
7. Erich-Wolff-Gässchen

Über das Gässchen hat man Zugang zum Schulbereich. Leider ist der Abstand zwischen den Pfosten nur 71 cm. Mit Kinderwagen, Rollstuhl oder auch Fahrrad mit zwei Rädern hinten, ist der Weg nicht nutzbar. Barrierefreiheit somit nicht vorhanden. Bitte diese Pfosten entfernen lassen.

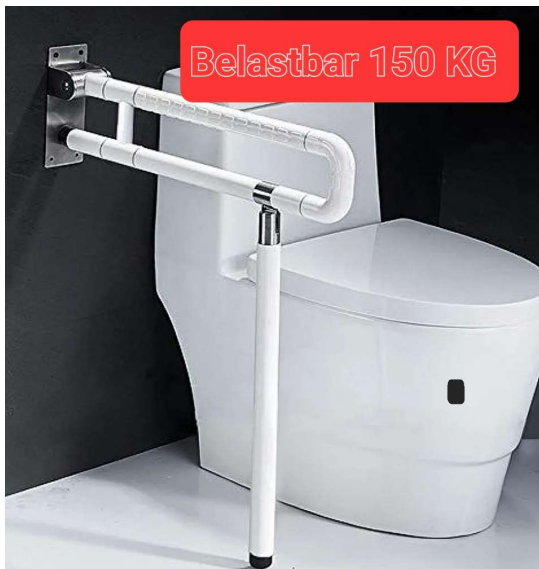
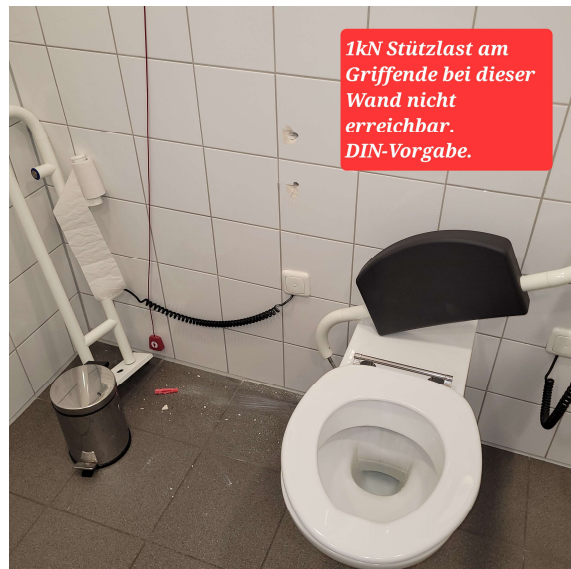
8. Behindertentoilette Stadthalle Erkelenz

In der Behindertentoilette ist der Griff aus der Wand ausgebrochen. Eine Person wollte diesen benutzen. Die Wand besteht aus einer Hohlbauweise. Der Griff wurde anscheinend schon öfters abgerissen. Die Befestigung in der nicht geeigneten Wand erreicht nicht die DIN-Anforderung von 1kN am Griffende.

Wenn Griffe montiert werden (siehe Foto) die mit einem Stützfuß versehen sind, kann man eine Last von 150 KG abfangen. Dies wäre die einfachste Möglichkeit, mit der auch Unfälle und Haftungsfragen vermieden werden. Um einen entsprechenden Umbau gebeten.

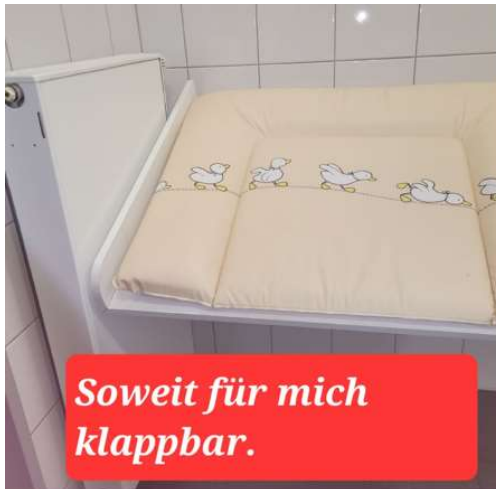
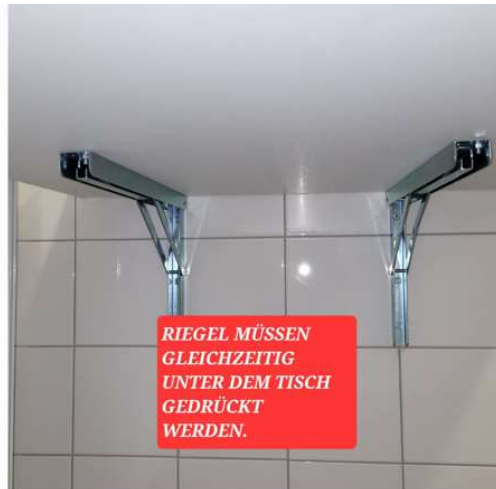
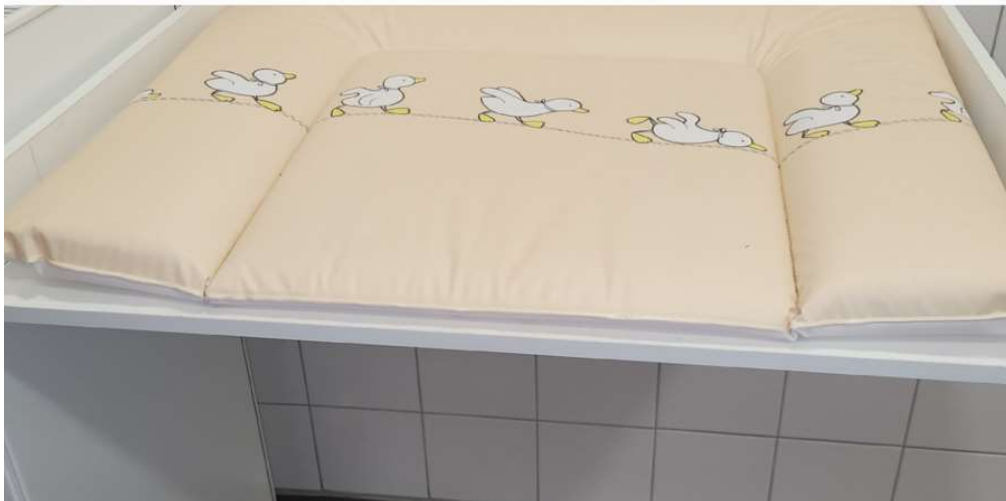
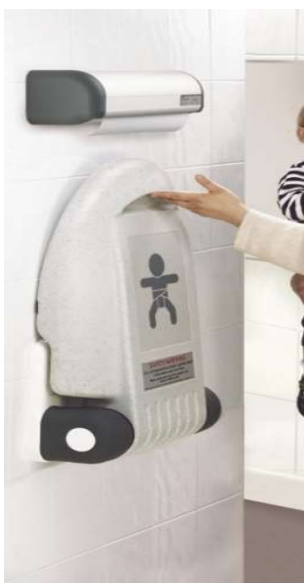
13. Behindertentoilette Stadthalle

Der Zugang zur Behindertentoilette muss von beiden Seiten möglich sein. Die erforderliche Bewegungsfläche ist auf der Seite mit der Wickelauflage nicht vorhanden. Grundlegend muss die Toilette von einer betroffenen Person allein nutzbar sein. Da die Auflage für einen Menschen mit Handicap nicht einklappbar ist, kann dies nicht erreicht werden. Die Entriegelung ist unter der Auflage. Beide Riegel müssen gedrückt werden. Für einen Rollstuhlnutzer unmöglich. Selbst ich hatte erhebliche Probleme, die Auflage in die abgebildete Lage zu bringen. Daher bitte ich um Prüfung, ob eine – auch von Menschen mit Handicap – nutzbarer Auflage angebracht werden kann, die mit einer Hand einfach für alle Nutzer der Toilette die Bedienung ermöglicht.

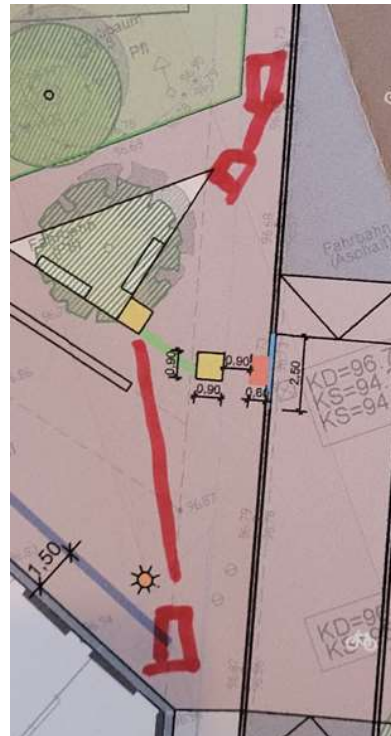
Auch würde ich noch an den rot markierten Stellen taktile Elemente einplanen. Dann hat man von beiden Seiten eine einheitliche Zuführung über die gesamte Fläche zur Bushaltestelle.

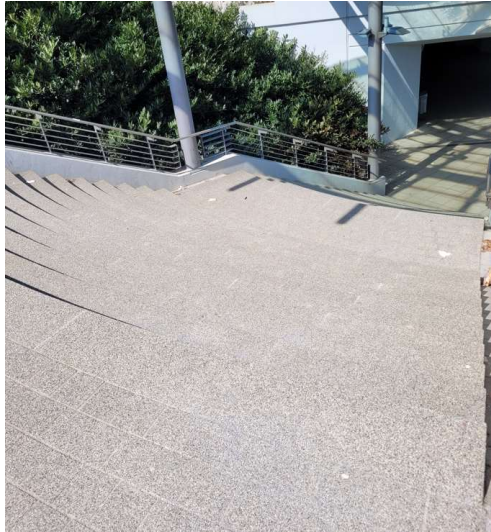
Treppenanlage vom Parkplatz.
Keine Stufenmarkierungen
vorhanden. Brailleschrift teilweise
nur auf einer Seite des Handlaufs.
Müsste durchgehend an allen
Handläufen angebracht sein.

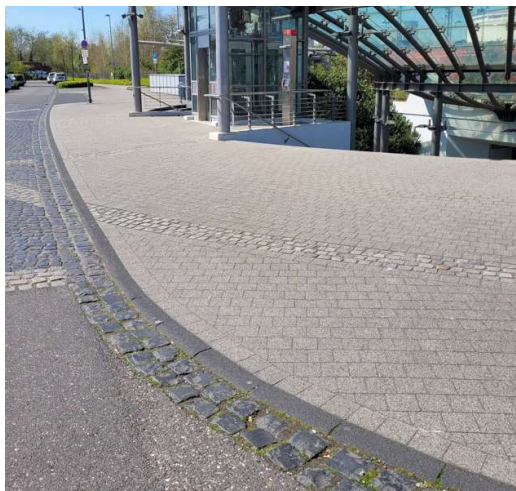
Keine taktilen Elemente
(Wegesystem) vom Parkplatz zur
Treppenanlage/Aufzug.

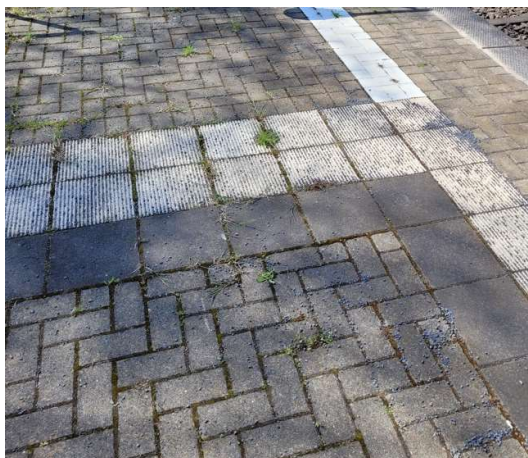
Nicht den Vorgaben entsprechende
taktile Elemente. Am Ende der
verlängerten Bahnsteige (RRX) ist
die Markierung korrekt mit den
richtigen Elementen erfolgt.

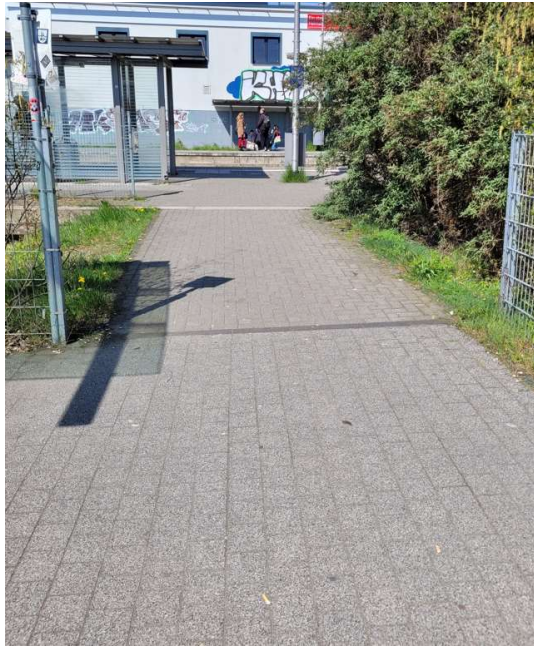
Zugang vom Parkdeck aus.
Einbindung in taktile Wegeführung
mit dem Bereich
Fahrstuhl/Treppenabgang auf
dieser Seite erforderlich.

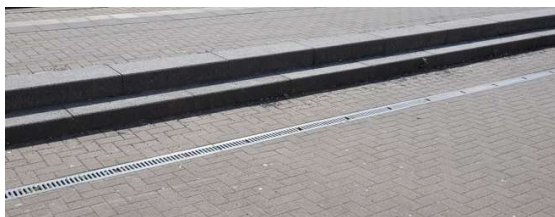
Treppenstufen ohne Markierung.

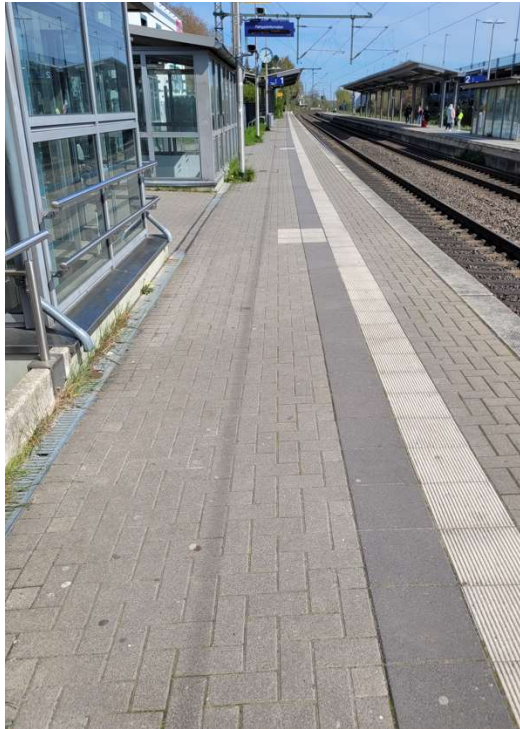
Taktile Wegeführung auch auf Seite Richtung Mönchengladbach nicht vorhanden.

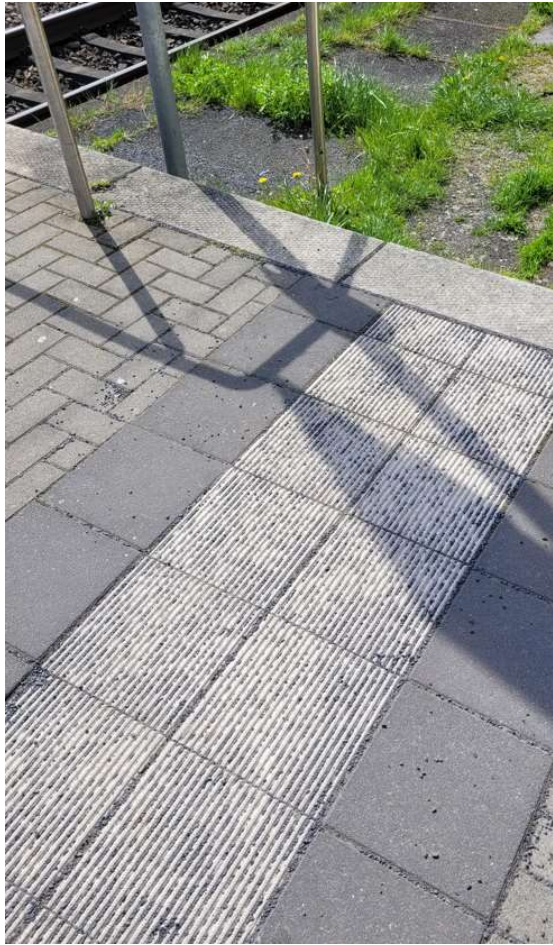
Leitstreifen führt zu einer Treppe in einen Bereich, der nicht betreten werden darf. Seite Fahrtrichtung Aachen.

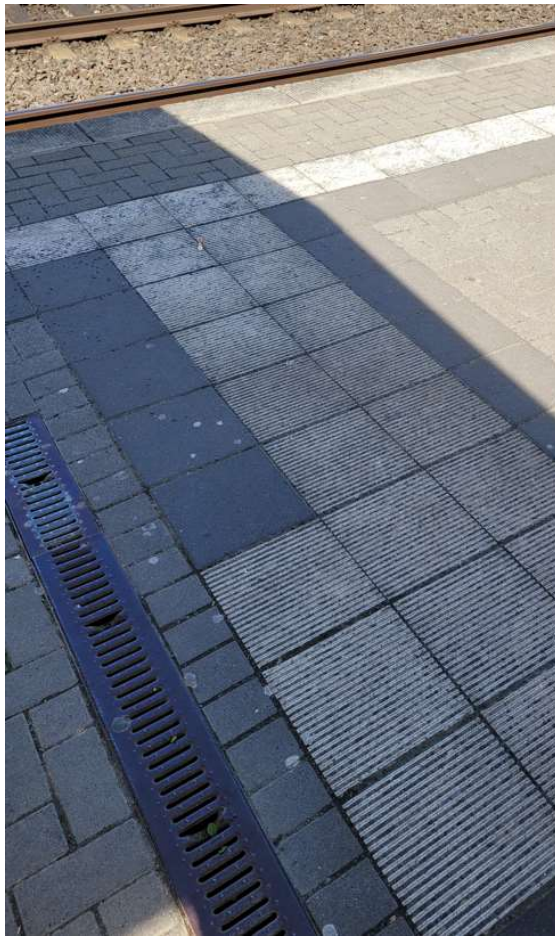
Taktile Elemente sehr seltsam verlegt. Anpassung im Rahmen der Gesamtplanung notwendig. Die weißen Randsteine zu der Absturzkante Schienen sind sehr stark verschmutzt. Der erforderliche Kontrast daher nicht mehr vorhanden.

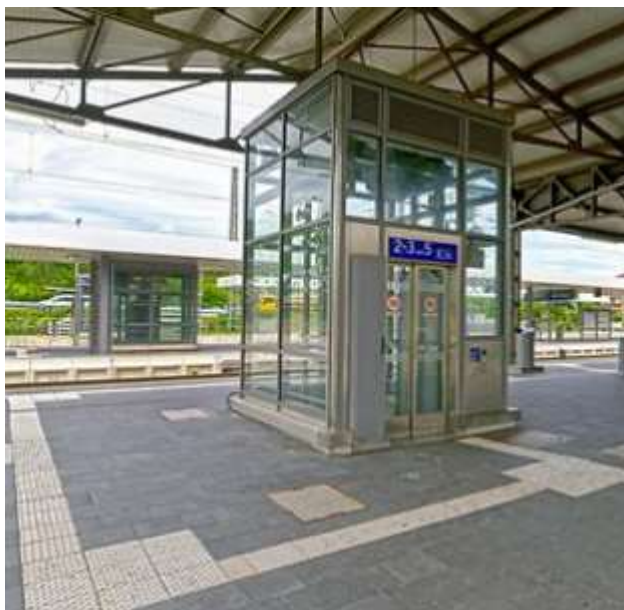
Musterbeispiele für Wegführung mit taktilen Elementen und Markierung der Treppenstufen.

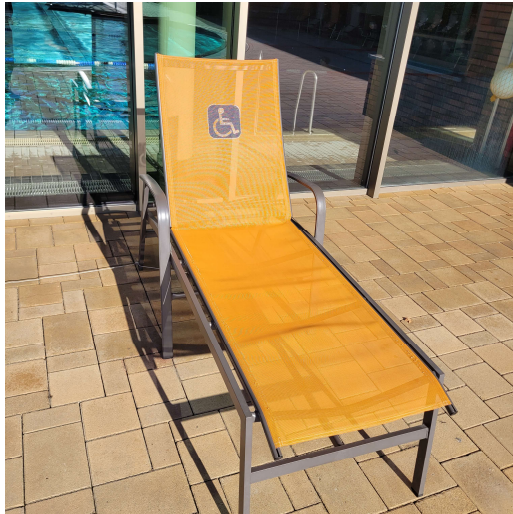
Der barrierefreie Zugang ist durch das Hallenbad möglich. Die Mitarbeiterinnen und Mitarbeiter des Schwimmbades helfen den Menschen mit Handicap, wenn Unterstützungsbedarf vorhanden ist. Im Außenbereich sind auch div. Liegen für sie vorgesehen. Der Zugang zum Becken ist beidseitig mit Handlauf

versehen. Auch der Zugang zu der Liegewiese ist - wenn auch nicht ganz perfekt – auch für Rollstuhlfahrer über das Durchlaufbecken erreichbar.
